Putzschäden durch Hagel

Problemstellung

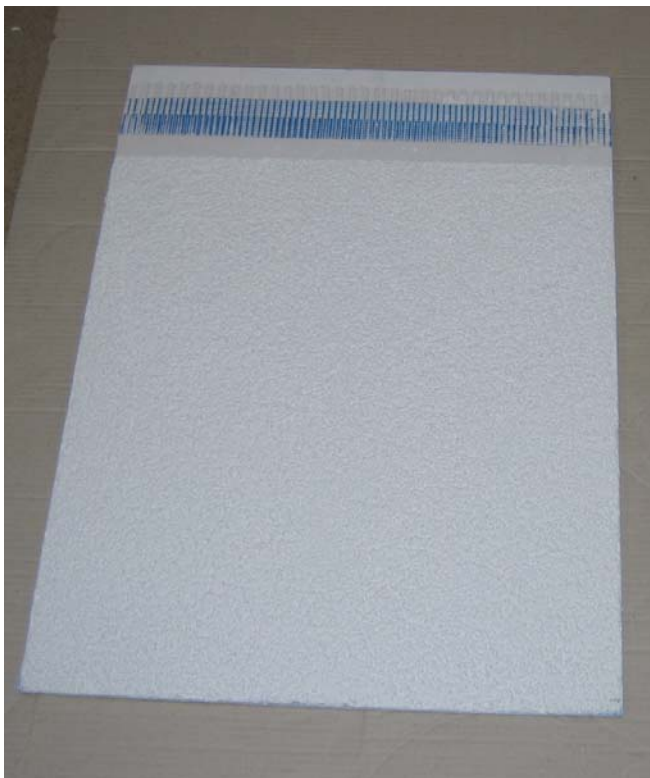
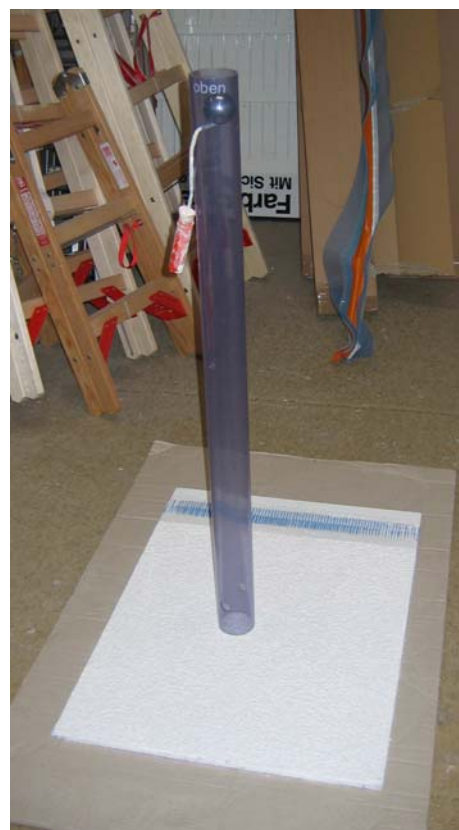
Putzplatte waagrecht eben gelagert
Fallrohr mit Kugel in 1m Höhe

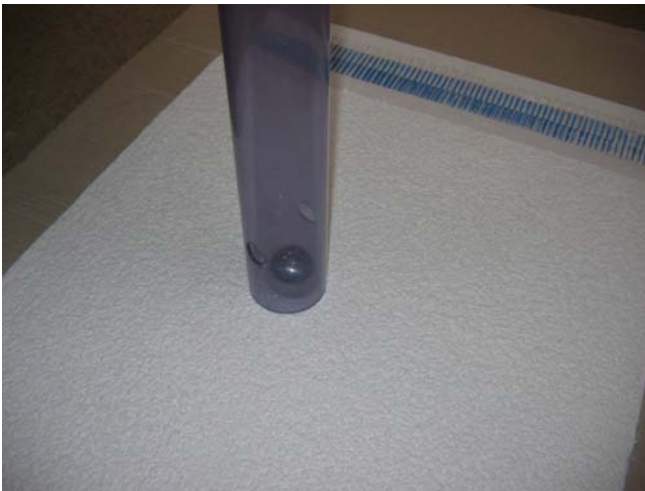
Kugel ist auf Putz aufgeprallt.

An der Aufprallstelle wurde der Kornanteil im Putz zerschmettert.

Es gibt keine Auskerbungen der Bindemittel und keine Risse.

Die dunklen Verfärbungen sind Schatten, da unter Verzicht des Blitzlichts fotografiert wurde.
