Darstellung einer Sanierung von kleinflächigen mechanischen Schäden an Dünnputzsystemen

## Schaden: Sanierung Partieller Schäden an Dünnputzen

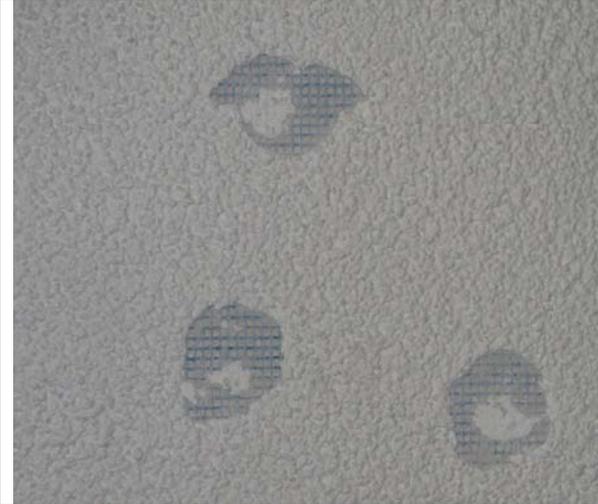
<p><b>Bild 1.</b> Vorliegend eine Kratzputzstruktur mit 3 partiellen Schäden, die den Putz komplett und die obere Decklage der Armierungsmasse mehrheitlich bis auf das Armierungsgewebe geschädigt haben.</p> <p>Anmerkung: Kleinflächige Schäden an der Grundarmierung setzen deren Funktion auf der Putzfläche nicht außer Wirkung. Die oft in der Praxis vorgefundenen „Sachmeinungen“, dass man das Armierungsgewebe hier großflächig ausschneiden und überlappend neu armieren soll sind falsch.</p>

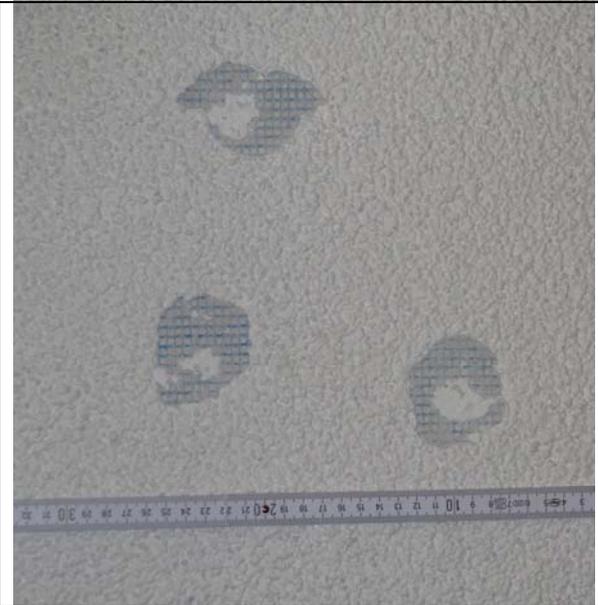
<p><b>Bild 2</b></p> <p>Die hier sanierten Schäden sind ca.: 4 cm im Durchmesser und können ein Resultat schwerer Hagelschläge sein. Die folgenden Bilder werden zeigen, dass größere Schadenflächen in der Anpassung an die Bestandsflächen durchaus einfach zu sanieren sind</p>

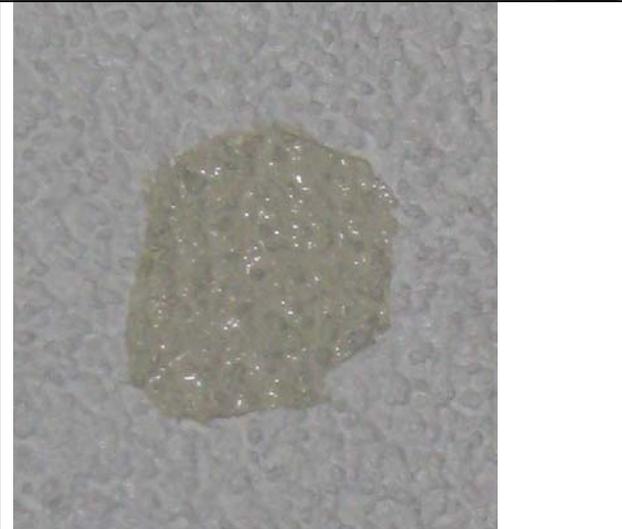
<p><b>Bild 9</b> Als optisches Problem zeichnet sich jetzt die sanierte Stelle mit scharfer Randabgrenzung im Bereich der ehemaligen Klebebandränder ab.</p>

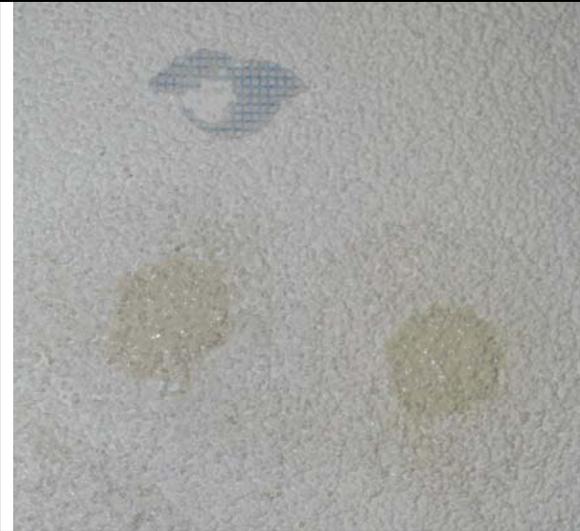
<p><b>Bild 11</b></p> <p>Wäre statt wir für diese Demonstration mit eingefräbtem Reparaturputz hier ein gleichfarbiger Putz verwendet worden, was bei weißen Flächen relativ einfach realisierbar ist. Bzw. bei bekannter Farbcharge oder Schadeneintritt kurz nach Bauabschluss – noch vorhandene Restmengen Putz etc.</p> <p><b>Dann wäre die Sanierung hier bereits abgeschlossen !</b></p> <p><b>Die noch leicht erkennbaren Farbabweichungen um die Reparaturstelle ist die Restfeuchte vom Verwischen mit dem nassen Pinsel !</b></p>

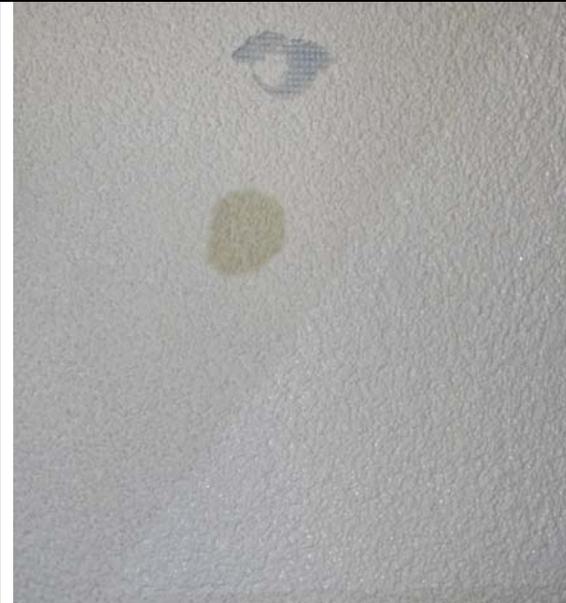
<p><b>Bild 14</b></p> <p>Fertig !</p> <p>Farbe hier noch leicht nachglänzend, da unmittelbar nach Anstrich die frische Farbe fotografiert wurde.</p>
