Wasserschaden – Dämmschichttrocknung - Oberbelage

Schaden /Ursachen

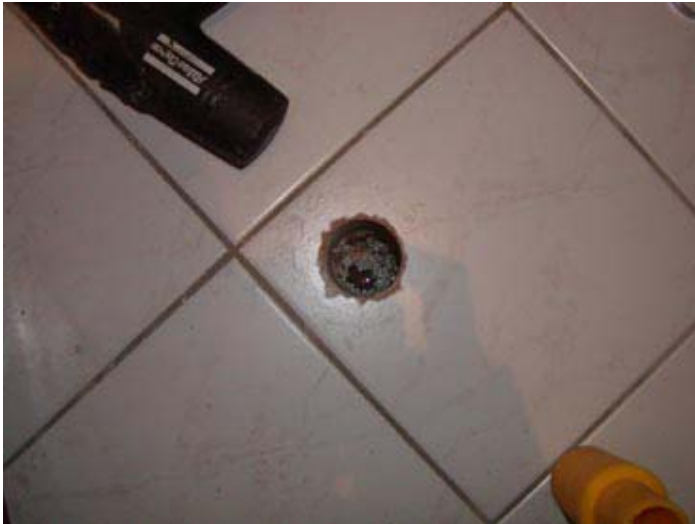
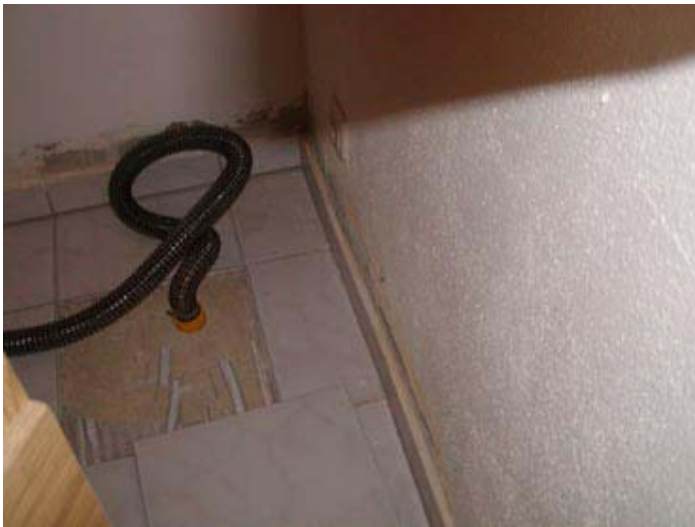
vorher: Durchbohren der Fliese und des Estrich

An den für die Trocknung notwendigen Stellen werden die Fliesen durchbohrt, um später den Oberbelag abzustemmen und neue Fliesen zu verlegen.

Je nach Größe der Räume und Kosten der Fliesenbelage können hier erhebliche Sanierungskosten entstehen. Außerdem erhöht sich die Sanierungszeit und es besteht Gefahr unbeschädigte Bereich zusätzlich zu zerstören (Türzargen, Wandbelage oberhalb Sockelfliesen etc.)

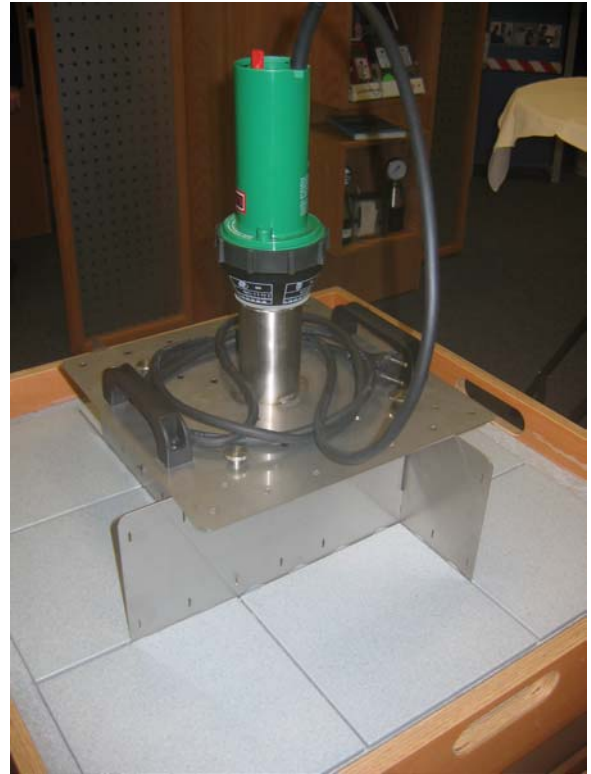
alternativ: Erhitzen einzelner
Fliesen zum Ablösen

Die sauber ausgelöste Fliese kann später
auch vom Laien wieder eingeklebt
werden

An den benötigten Stellen werden die Fugen der Fliesen umlaufend entfernt. Dies erfolgt über spezielle Schleifgeräte oder Trennschleifen (mit Staubabsaugung)

Anschließend wird auf die Fliese eine Haube aufgesetzt und die abzulösende Fliese wird erhitzt. Bei ca.: 180 °C springt die Fliese vom Kleber ab, bzw. wird abgelöst.

⇒ Somit werden die Fliesen rückgewonnen und können nach der Trocknung an der selben Stelle wieder eingesetzt werden. Diese einfache Arbeit kann vom Geschädigten oder der Trocknungsfirma in geringem Aufwand ohne spezielle Kenntnisse und Fertigkeiten erledigt werden.
